PLANO DIRETOR MUNICIPAL DE MACRODRENAGEM

Etapa 3 – Diagnóstico Produto 3 – Diagnóstico 1/2

ENDEREÇO	RUA PRUDENTE DE MORAES, Nº 100 - CENTRO, QUELUZ/SP		EXECUÇÃO:
DATA	12/09/2022	FOLHA 1-62 FOLHAS	
RESP. TÉCNICO	JOSÉ AUGUSTO PINELLI		
ART	28027230220229595	CREA 06018153-07	CLIENTE:
GESTÃO PROJETO	GIMENA PICOLO	E-mail gpicolo@vallenge.com.br	PREFEITURA MUNICIPAL DE QUELUZ/SP
N. PROJ VALLENGE	VLG1934-PLN-P3-1-2

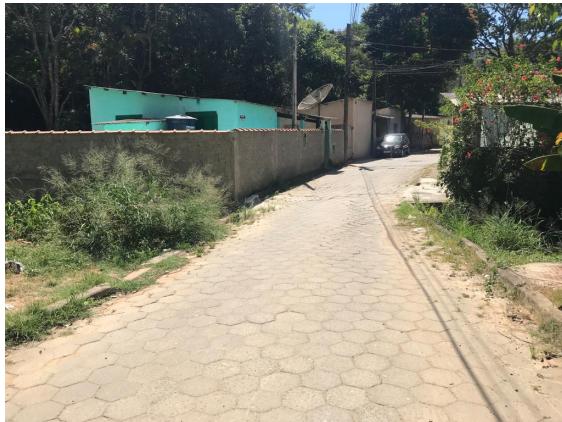
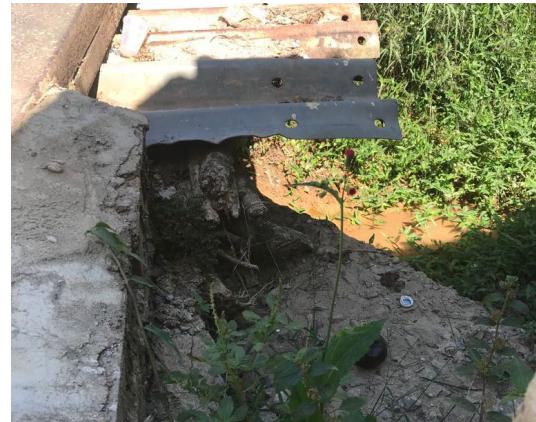
No local há uma ponte de concreto bem danificada e com grande concentração de lixo e resíduos de construção civil lançados irregularmente no curso d'água, sendo essas características apresentadas nas figuras a seguir.

FIGURA 20 – LOCAL DA INTERFERÊNCIA

FIGURA 21 – PRESENÇA DE LIXO E RESÍDUOS DE CONSTRUÇÃO

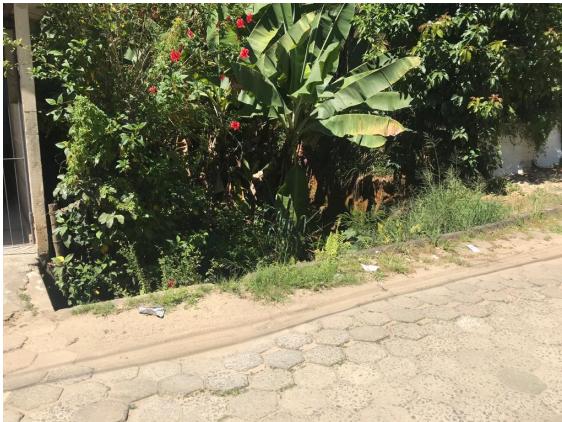
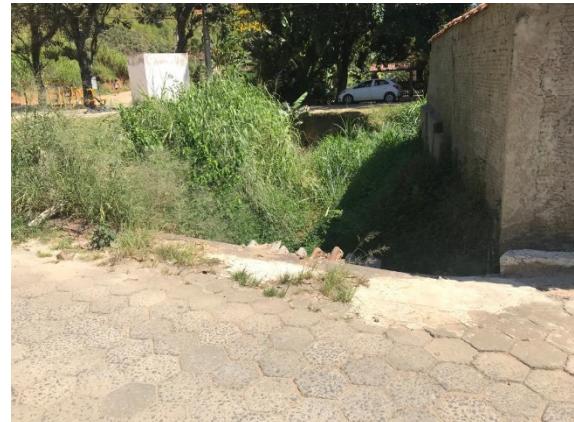
Também foi identificada a presença de vegetação quase cobrindo o leito do córrego, o que dificulta o escoamento natural do curso d'água.

FIGURA 22 – PRESENÇA DE VEGETAÇÃO – VISTA 01

FIGURA 23 – PRESENÇA DE VEGETAÇÃO – VISTA 02

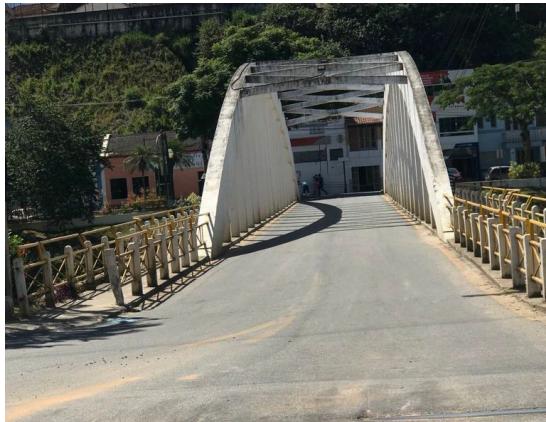
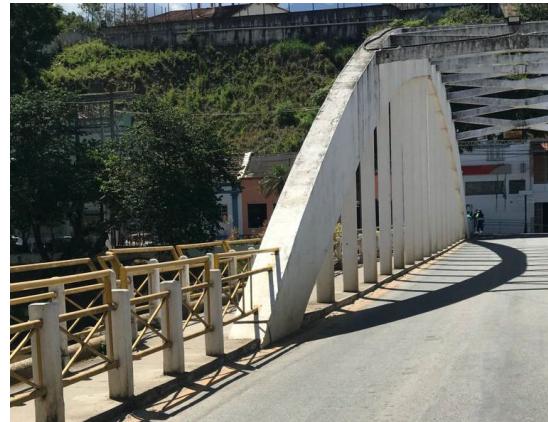
Com a realização da visita técnica, pode-se definir que extensão da ponte é de aproximadamente 75,00 metros. Foi possível identificar que a ponte apresenta-se em boas condições de uso, com uma pavimentação em bom estado e guarda corpos bem conservados.

FIGURA 32 – CONDIÇÕES DA PAVIMENTAÇÃO DA PONTE
GOVERNADOR MARIO COVAS

FIGURA 33 – CONDIÇÕES DOS GUARDA-CORPOS DA PONTE
GOVERNADOR MARIO COVAS

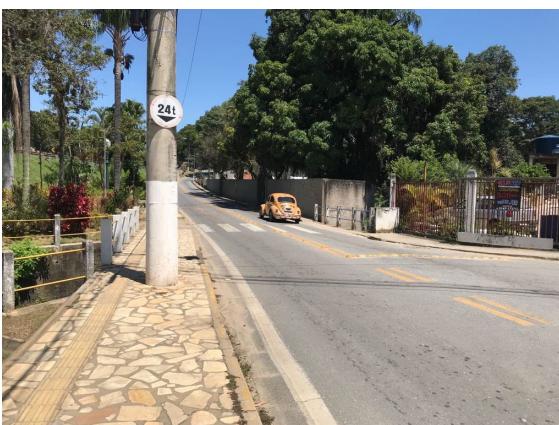
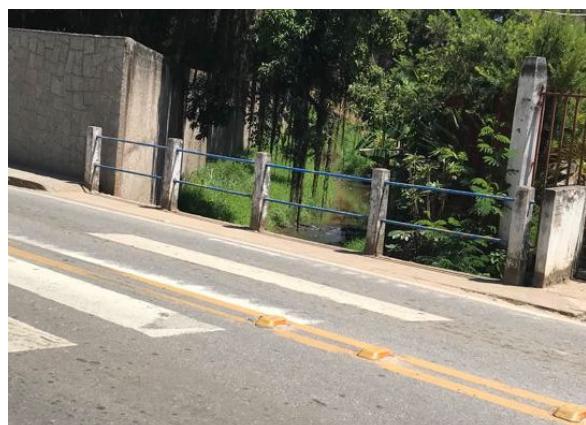
Por meio do levantamento de campo realizado pode-se definir que a seção retangular da ponte é de 11,00 metros de base e 4,00 metros de altura máxima. Também foi possível analisar que a ponte encontra-se em boas condições, com guarda-corpos conservados e pavimentação boa.

FIGURA 40 – CONDIÇÕES DA TRAVESSIA - VISTA 01

FIGURA 41 – CONDIÇÕES DA TRAVESSIA – VISTA 02

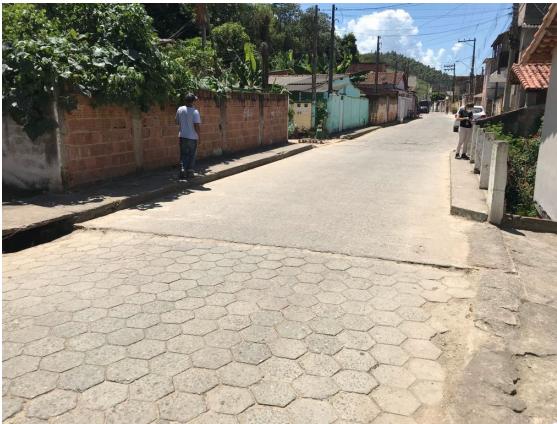
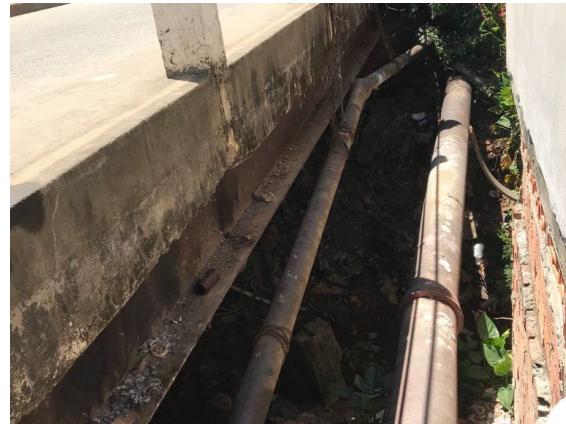
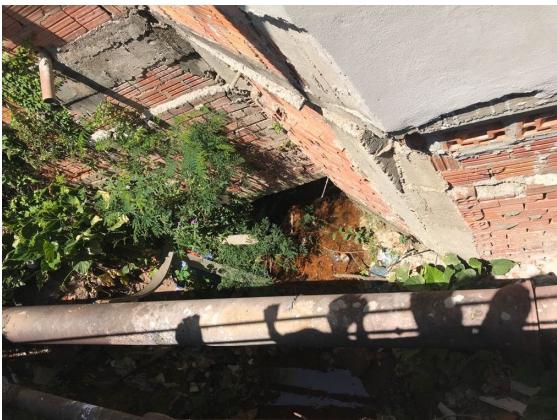
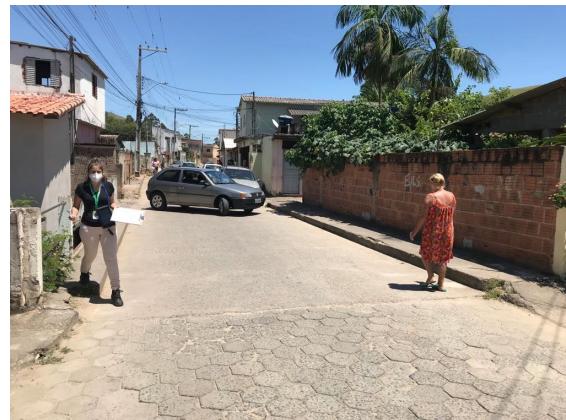
Essa interferência se refere a uma ponte estruturada em laje de concreto apoiada em viga metálica que sobre curso d'água canalizado em trecho a montante, passando sob residências.

O curso d'água segue sob residências a jusante por meio de aduela com dimensões de 1,50m x 1,20m.

Por meio do levantamento de campo realizado pode-se definir que a seção retangular da ponte é de 8,20 metros de base e 3,70 metros de altura máxima. A situação atual da interferência, assim como as condições do sistema de drenagem que alimenta a travessia são preocupantes, uma vez que o ponto em questão encontra-se estruturado em meio a tantas residências, podendo causar danos e trazendo riscos a população que ali reside.

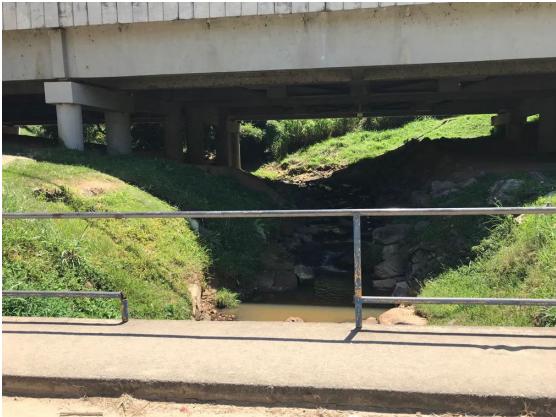
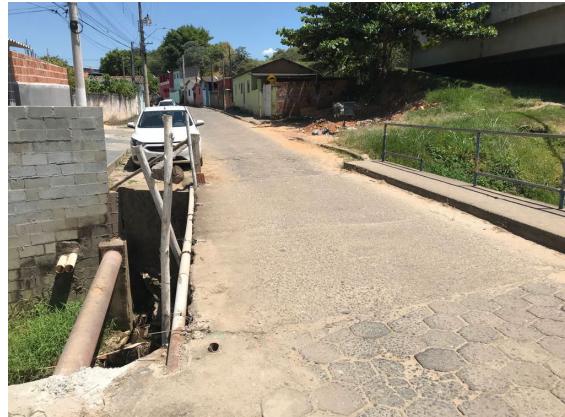
Na visita técnica foi possível identificar que a travessia em questão está localizada a jusante de uma das travessias da Rodovia Presidente Dutra, contando com a presença de pedras arrumadas que funcionam como redutores de queda, protegendo a entrada da interferência. Porém as condições dos elementos que compõem a travessia encontram-se muito degradados, como ausência de guarda-corpo em um dos lados da travessia e no outro lado guarda-corpo danificado.

FIGURA 48 – CONDIÇÕES DAS ESTRUTURAS DA TRAVESSIA –
VISTA 02

FIGURA 49 – CONDIÇÕES DAS ESTRUTURAS DA TRAVESSIA –
VISTA 03

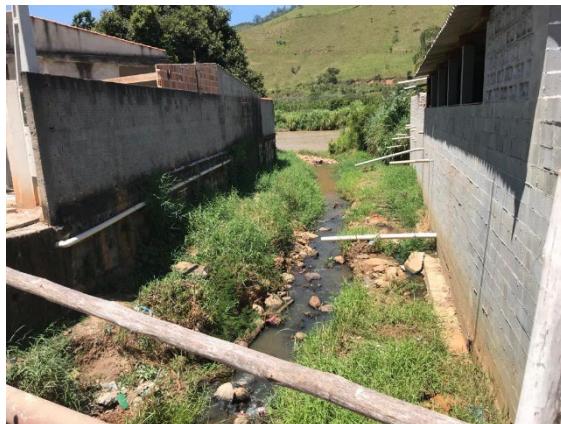
Pode-se definir durante a visita técnica que a jusante do ponto em questão, à alguns metros que antecedem a foz do Rio Regata no Rio Paraíba, o curso d'água recebe o lançamento de efluentes sanitários das residências que estão localizadas na margem.

FIGURA 50 – PONTE SOBRE O RIO REGATA – LANÇAMENTO DE ESGOTAMENTO SANITÁRIO PRÓXIMO A FOZ
FONTE: ACERVO DO AUTOR, 2022

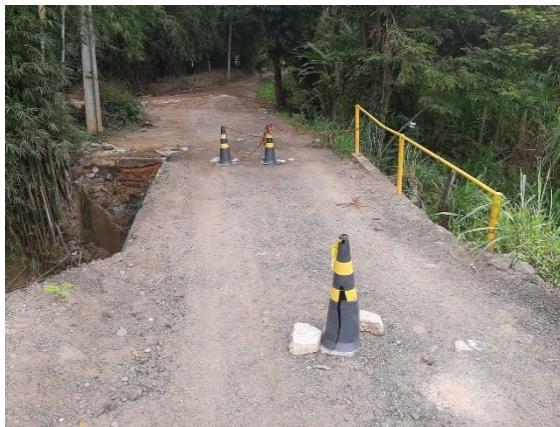
FIGURA 67 – PONTE SOBRE O RIO VERDE INTERDITADA
FONTE: ACERVO DO AUTOR, 2022

Com a finalidade de atender a população local, até que a situação seja resolvida, o acesso está sendo realizado por meio de uma ponte provisória de madeira instalada próximo ao local da travessia.

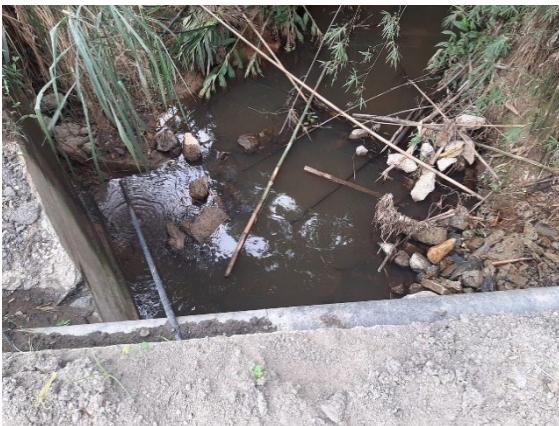
Também foi identificado por meio do levantamento de campo que o curso d'água sofre com a ocorrência de solapamento, presença de vegetação e descarte de resíduos cobrindo o leito do rio.

FIGURA 69 – SOLAPAMENTO E DESCARTE DE RESÍDUOS

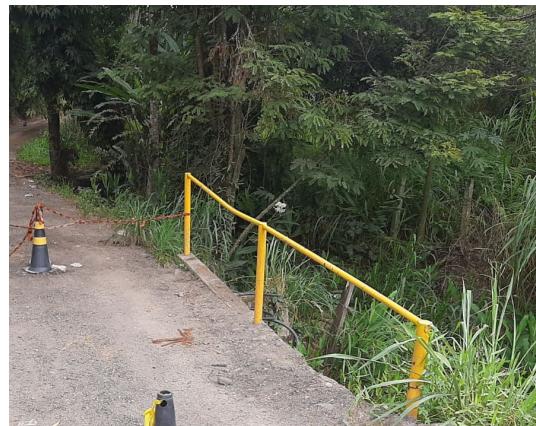
FIGURA 70 – PRESENÇA DE VEGETAÇÃO
