PLANO DIRETOR MUNICIPAL DE MACRODRENAGEM

Etapa 3 – Diagnóstico Produto 3 – Diagnóstico 1/2

ENDEREÇO	RUA PRUDENTE DE MORAES, Nº 100 - CENTRO, QUELUZ/SP		EXECUÇÃO:
DATA	12/09/2022	FOLHA 1-62 FOLHAS	
RESP. TÉCNICO	JOSÉ AUGUSTO PINELLI		
ART	28027230220229595	CREA 06018153-07	CLIENTE:
GESTÃO PROJETO	GIMENA PICOLO	E-mail gpicolo@vallenge.com.br	PREFEITURA MUNICIPAL DE QUELUZ/SP
N. PROJ VALLENGE	VLG1934-PLN-P3-1-2

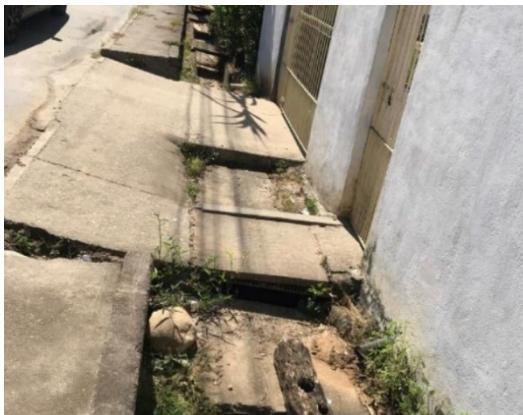
Com a realização da visita técnica, pode-se identificar que via conta com a existência de bocas de lobo e valas localizadas no calçamento, que conduzem as águas pluviais até tubulação em manilhas de concreto enterradas, que seguem até o lançamento final no Rio Paraíba. Vale ressaltar que não foi possível identificar a dimensão da manilha no lançamento no Rio Paraíba, devido a inacessibilidade.

FIGURA 4 – REDE EXISTENTE / VALA DE DRENAGEM

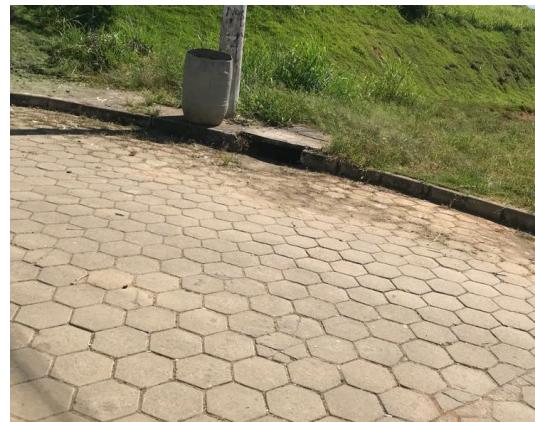
FIGURA 5 – REDE EXISTENTE / BOCA DE LOBO

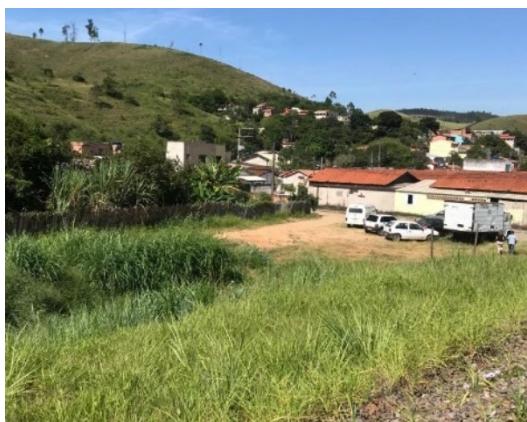
FIGURA 6 – TUBULAÇÃO EM MANILHA ENTERRADA

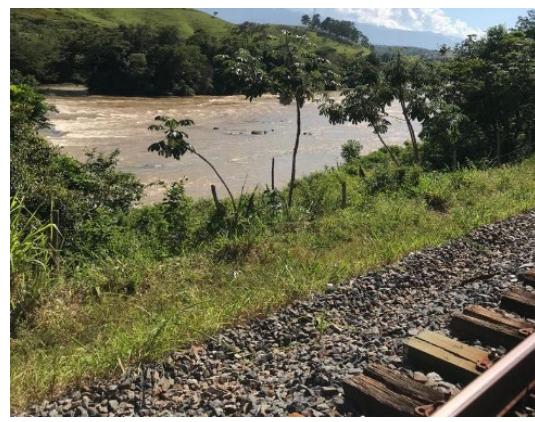
FIGURA 7 – LANÇAMENTO RIO PARAÍBA

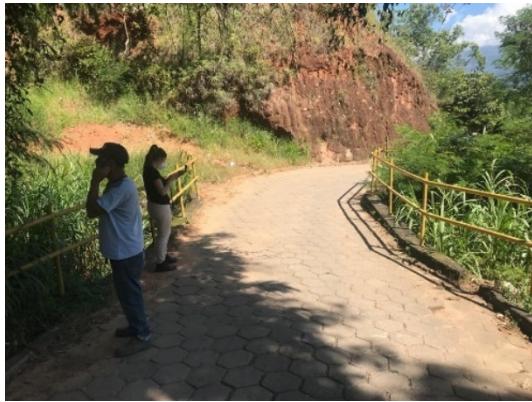
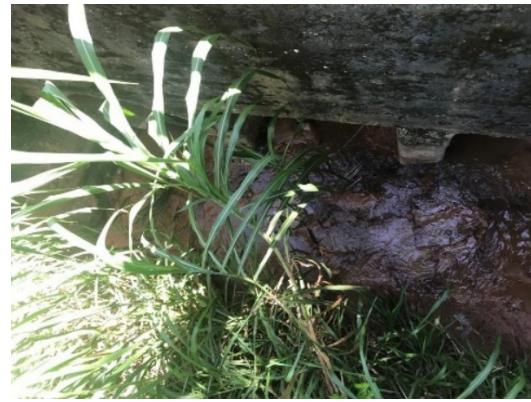
FIGURA 8 – TRAVESSIA EM CONJUNTO DE TUBO E ADUELAS
FONTE: ACERVO DO AUTOR, 2022

FIGURA 9 – TRAVESSIA EM CONJUNTO DE TUBO E ADUELAS
FONTE: ACERVO DO AUTOR, 2022

Com a realização da visita técnica pode-se definir que a seção é composta por tubos com Ø1,50m e aduelas retangulares com base de 1,50 metros e altura máxima de 1,50m.

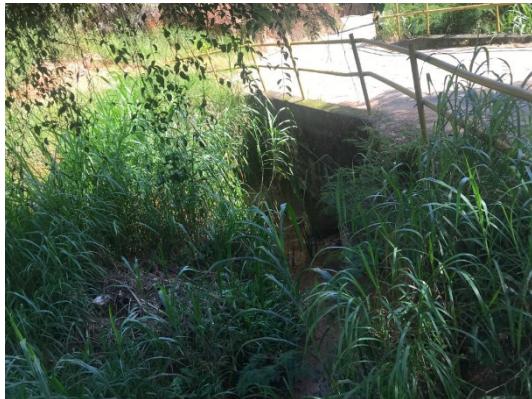
Também foi possível identificar que a seção encontra-se muito assoreada e com vegetação quase cobrindo o leito do córrego.

FIGURA 10 – PRESENÇA DE MUITA VEGETAÇÃO
FONTE: ACERVO DO AUTOR, 2022

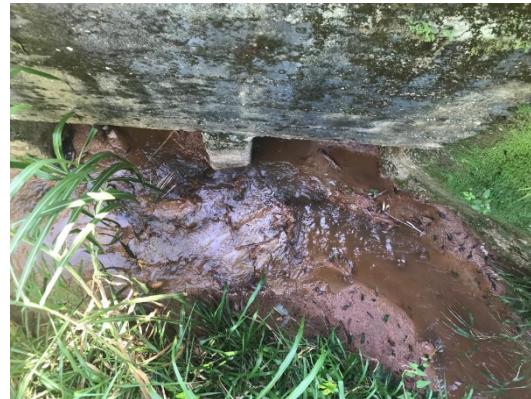
FIGURA 11 – SEÇÃO DA TRAVESSIA MUITO ASSOREADA
FONTE: ACERVO DO AUTOR, 2022

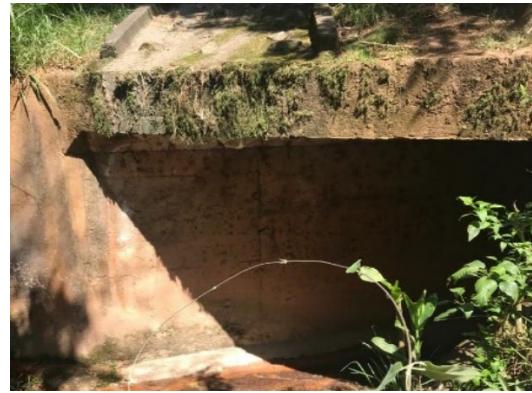
FIGURA 13 – TRAVESSIA COMPOSTA POR ADUELA DE CONCRETO
FONTE: ACERVO DO AUTOR, 2022

Com a realização da visita técnica pode-se definir que a seção dessa travessia é retangular, com medidas de 5,10 metros de base e 3,20 metros de altura máxima. Pode-se identificar também que a travessia é composta por muro ala de concreto, conduzindo a água sentido montante – jusante, evitando a ocorrência de erosões.

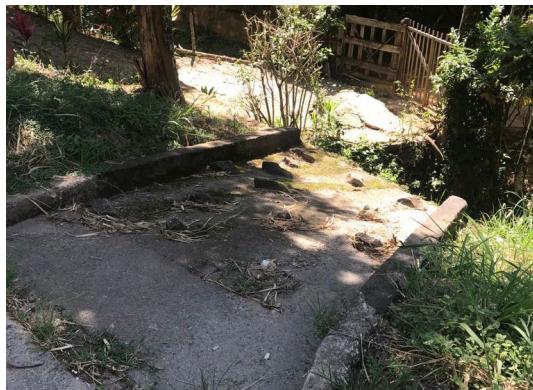
Também foi constatado no levantamento de campo que a drenagem da rodovia é conduzida para a travessia por meio de dispositivos de descida rápida. Na saída da travessia foi identificado a presença de muita vegetação.

FIGURA 14 – TRAVESSIA
FONTE: ACERVO DO AUTOR, 2022

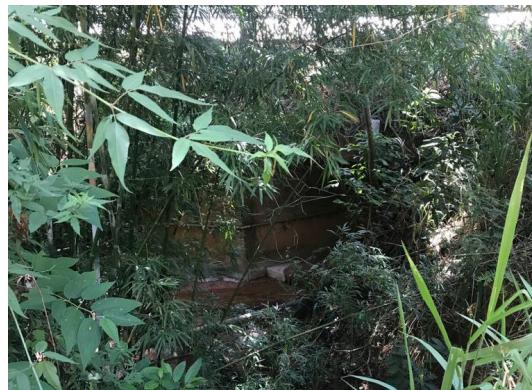
FIGURA 15 – PRESENÇA DE MUITA VEGETAÇÃO
FONTE: ACERVO DO AUTOR, 2022

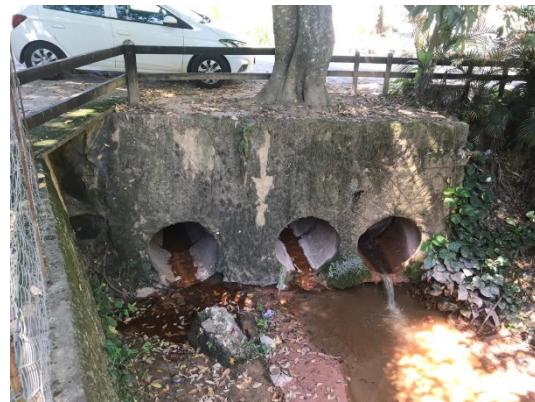
FIGURA 17 – TRAVESSIA EM TUBOS DE CONCRETO
FONTE: ACERVO DO AUTOR, 2022

Durante a vistoria pode-se observar que a seção dessa travessia é composta por 3 tubos com diâmetros 1,00m, e um cobrimento sobre os tubos de aproximadamente 1,50m.

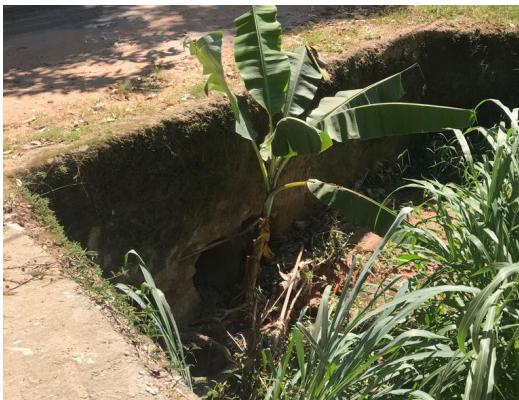
Na entrada da seção foi observado que o córrego se encontra muito assoreado, além do acúmulo de resíduos e vegetação. Pode-se identificar também que somente um dos lados da travessia possui guarda corpo.

FIGURA 18 – ENTRADA DA SEÇÃO
FONTE: ACERVO DO AUTOR, 2022

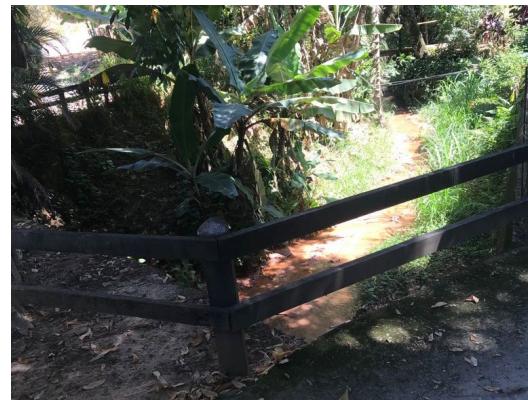
FIGURA 19 – GUARDA CORPO DE MADEIRA
FONTE: ACERVO DO AUTOR, 2022

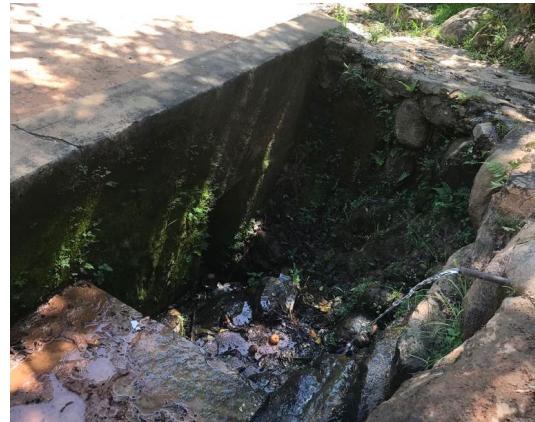
Neste ponto, a água que desce pela gruta é coletada por meio de uma pequena aduela com dimensões de 1,00m de comprimento por 0,60m de altura.

FIGURA 25 – ÁGUA DA GRUTA / ADUELÀ RECEPTORA
FONTE: ACERVO DO AUTOR, 2022

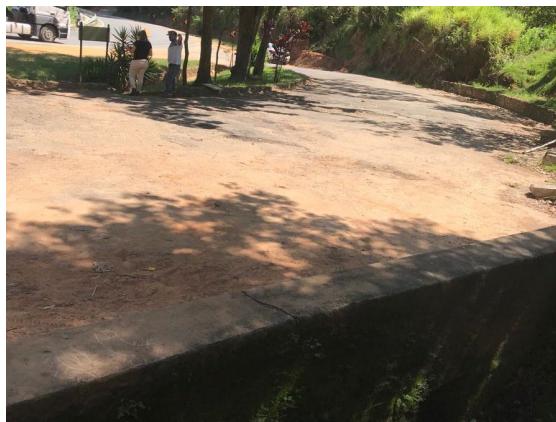
A tubulação segue enterrada na praça Recanto Roque Guta até a caixa coletora composta por um tubo com diâmetro de 0,90m, localizado próxima a Rodovia Ac. Dep. Nesrala Rubéns. O tubo coleta a água que passa pela gruta, assim como a drenagem vinda da rodovia por meio de valas, sarjetões e bocas de lobo.

FIGURA 26 – TUBULAÇÃO SEGUE ENTERRADA
FONTE: ACERVO DO AUTOR, 2022

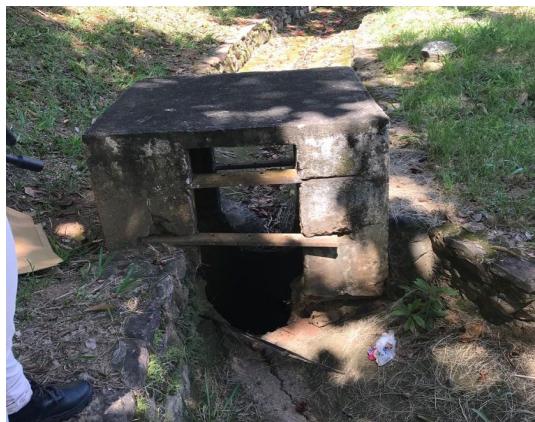
FIGURA 27 – ÁGUA É COLETADA POR TUBO DE QUEDA
FONTE: ACERVO DO AUTOR, 2022

No levantamento de campo foi possível observar que a caixa de queda é composta por uma laje de concreto, com a finalidade de prevenir a entrada de resíduos na tubulação. A rede segue a jusante passando sob sistema viário.

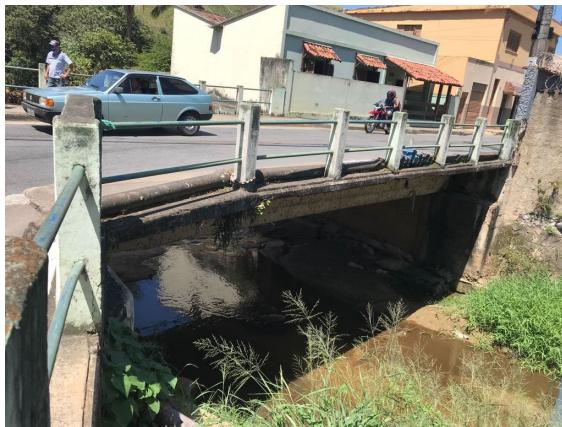
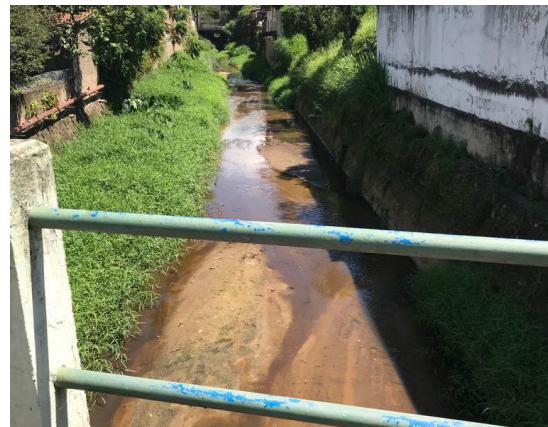
FIGURA 28 – PONTE SOBRE O RIO VERDE
FONTE: ACERVO DO AUTOR, 2022

FIGURA 29 – JUSANTE PRÓXIMO A FOZ NO RIO PARAÍBA
FONTE: ACERVO DO AUTOR, 2022

Com a realização da visita técnica, pode-se definir que a seção retangular da ponte é de 11,00 metros de base e 4,50 metros de altura máxima. Também foi possível identificar a existência de residências nas margens do curso d'água.

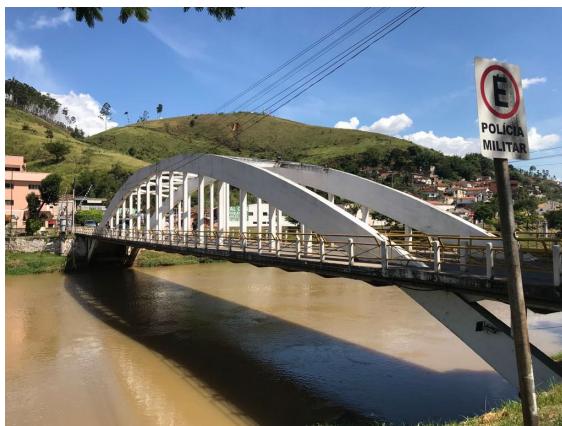
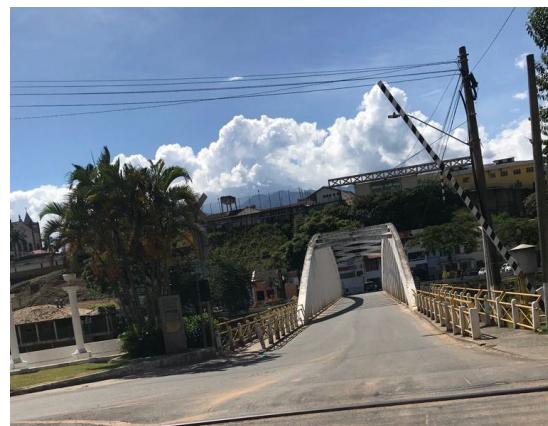
FIGURA 30 – PONTE GOVERNADOR MARIO COVAS - VISTA 1
FONTE: ACERVO DO AUTOR, 2022

FIGURA 31 – PONTE GOVERNADOR MARIO COVAS – VISTA 2
FONTE: ACERVO DO AUTOR, 2022

Com a realização da visita técnica, pode-se definir que extensão da ponte é de aproximadamente 75,00 metros. Foi possível identificar que a ponte apresenta-se em boas condições de uso, com uma pavimentação em bom estado e guarda corpos bem conservados.

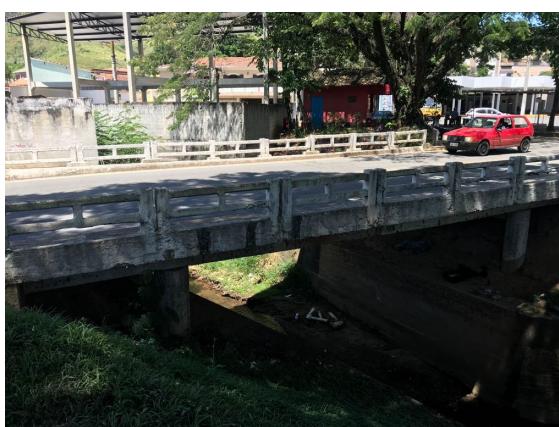
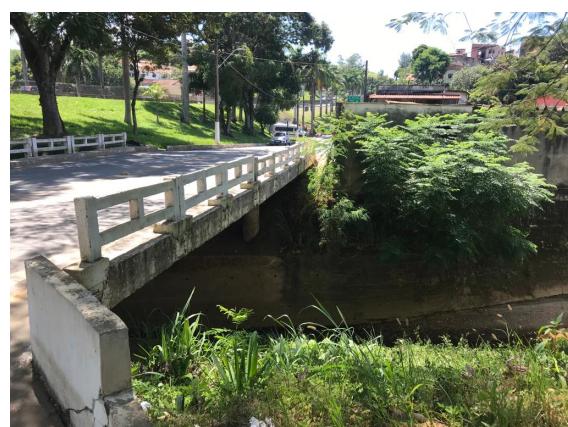
FIGURA 34 – PONTE SOBRE O RIO VERDE

FIGURA 35 – CONDIÇÕES DA TRAVESSIA

Por meio do levantamento de campo realizado pode-se definir que a seção retangular da ponte é de 14,80 metros de base e 6,40 metros de altura máxima. Também foi possível analisar que a ponte encontra-se em boas condições, sendo indentificado apenas alguns pequenos reparos.

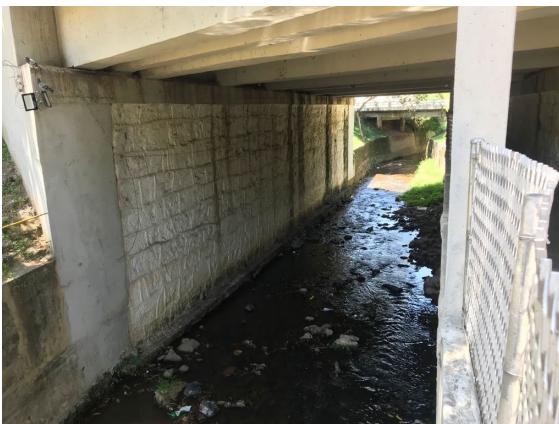
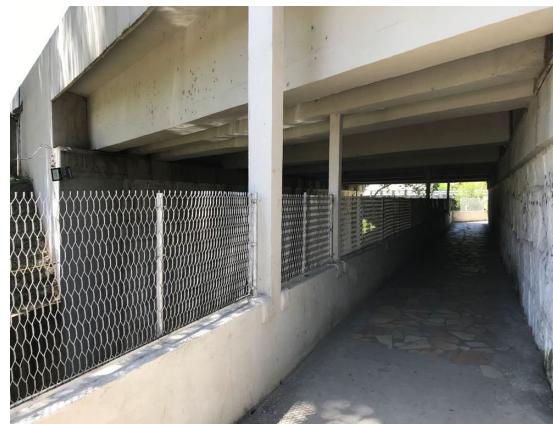
FIGURA 36 – PONTE NA RODOVIA PRESIDENTE DUTRA SOBRE O
RIO VERDE
FONTE: ACERVO DO AUTOR, 2022

FIGURA 37 – PASSAGEM DE PEDESTRE
FONTE: ACERVO DO AUTOR, 2022

Com a realização da visita técnica, pode-se definir que a seção retangular da ponte é de 9,0 metros de base e 9,20 metros de altura máxima.

No levantamento de campo foi identificado que existe uma passagem de pedestre bem conservada na parte de baixo da estrutura da ponte, permitindo a interligação entre a Rua Custódio Martins e a Avenida Virgílio Camargo da Silva. Também foi identificado que as condições atuais da travessia encontram-se em bom estado, não havendo a necessidade de reparos.

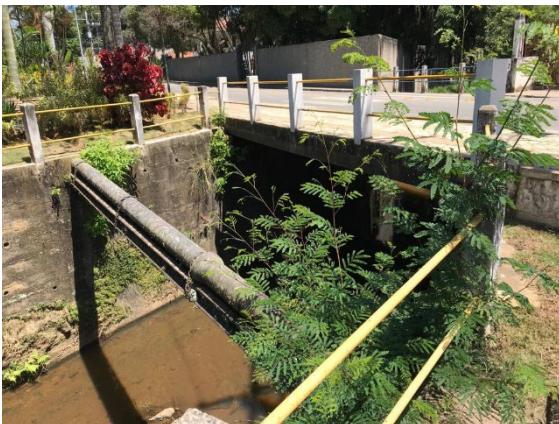
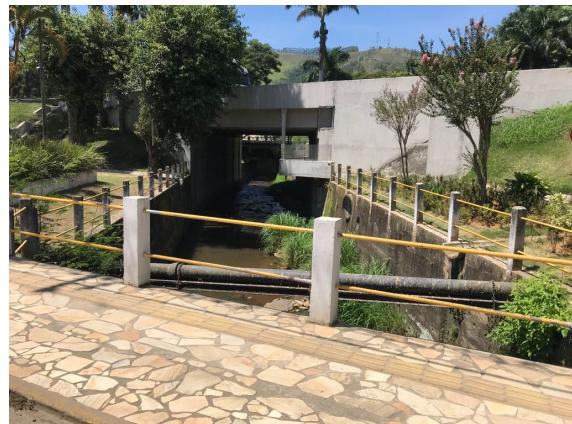
FIGURA 38 – PONTE SOBRE O RIO VERDE

FIGURA 39 – VISTA A JUSANTE DA TRAVESSIA

Por meio do levantamento de campo realizado pode-se definir que a seção retangular da ponte é de 11,00 metros de base e 4,00 metros de altura máxima. Também foi possível analisar que a ponte encontra-se em boas condições, com guarda-corpos conservados e pavimentação boa.

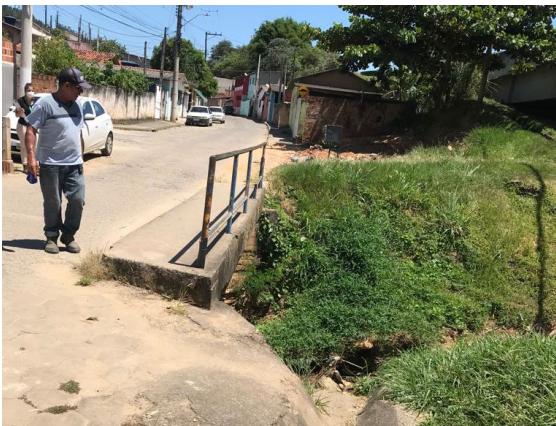
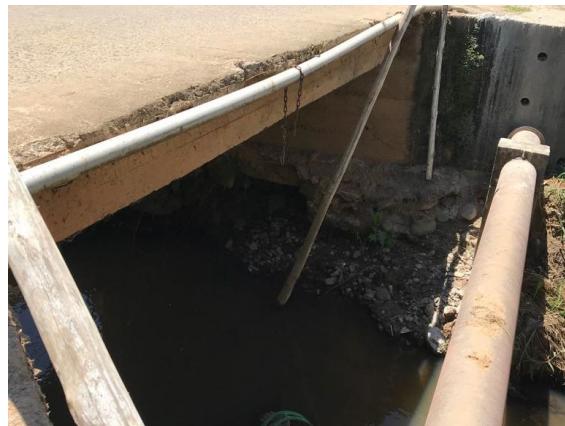
FIGURA 46 – PONTE SOBRE O RIO REGATA

FIGURA 47 – CONDIÇÕES DAS ESTRUTURAS DA TRAVESSIA –

Na visita técnica foi possível identificar que a travessia em questão está localizada a jusante de uma das travessias da Rodovia Presidente Dutra, contando com a presença de pedras arrumadas que funcionam como redutores de queda, protegendo a entrada da interferência. Porém as condições dos elementos que compõem a travessia encontram-se muito degradados, como ausência de guarda-corpo em um dos lados da travessia e no outro lado guarda-corpo danificado.

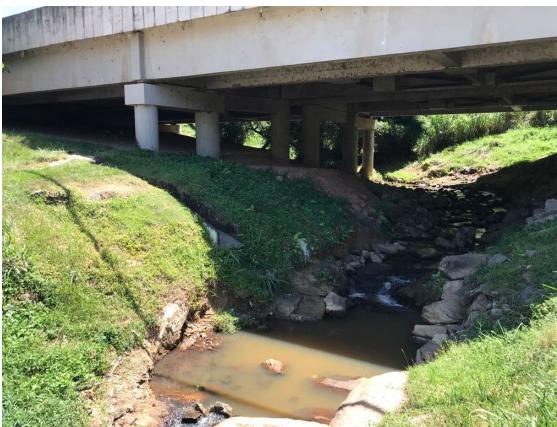
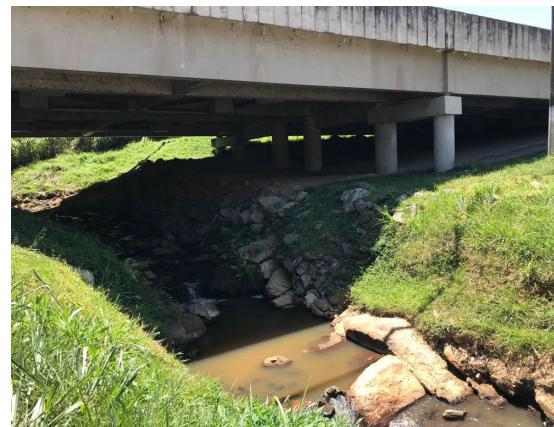
FIGURA 51 – PONTE NA RODOVIA PRESIDENTE DUTRA SOBRE O RIO REGATA - VISTA 01
FONTE: ACERVO DO AUTOR, 2022

FIGURA 52 – PONTE NA RODOVIA PRESIDENTE DUTRA SOBRE O RIO REGATA - VISTA 02
FONTE: ACERVO DO AUTOR, 2022

Com a realização da visita técnica, pode-se definir que a seção retangular da ponte apresenta uma base suspensa com dimensão de 15,00 metros, somado a uma base inferior com dimensão de 8,00 metros, totalizando um comprimento de 23,00 metros. Quanto a altura máxima, foi identificada uma dimensão de aproximadamente 9,70 metros.

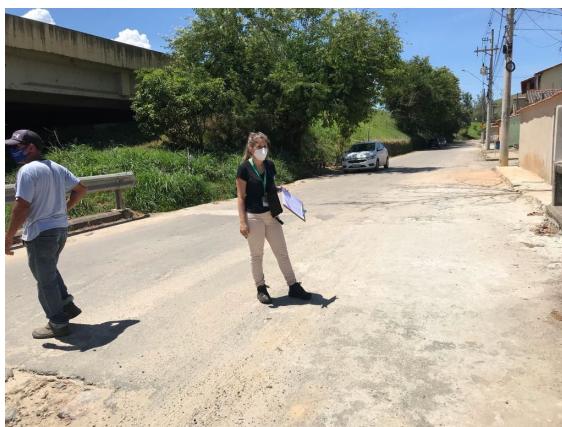
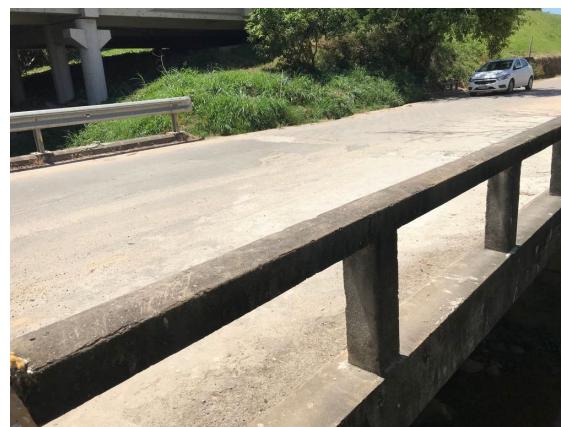
FIGURA 53 – PONTE SOBRE O CÓRREGO DA PALHA
FONTE: ACERVO DO AUTOR, 2022

FIGURA 54 – CONDIÇÕES DA TRAVESSIA
FONTE: ACERVO DO AUTOR, 2022

Por meio do levantamento de campo realizado pode-se definir que a seção retangular da ponte é de 8,50 metros de base e 2,40 metros de altura máxima.

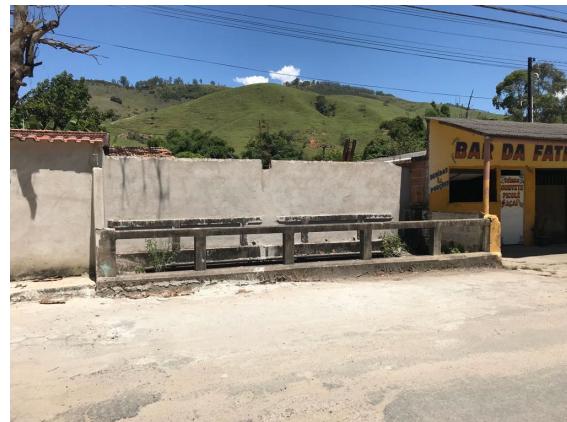
FIGURA 56 – IMAGEM DA SITUAÇÃO ATUAL

Por meio de uma breve análise sobre as imagens acima, é possível identificar irregularidade na construção sobre o guarda corpo e antigo pavimento, sendo comprovado a necessidade de uma intervenção por parte do poder público, uma vez que este tipo de situação expõe a risco as pessoas que fazem uso desta propriedade.

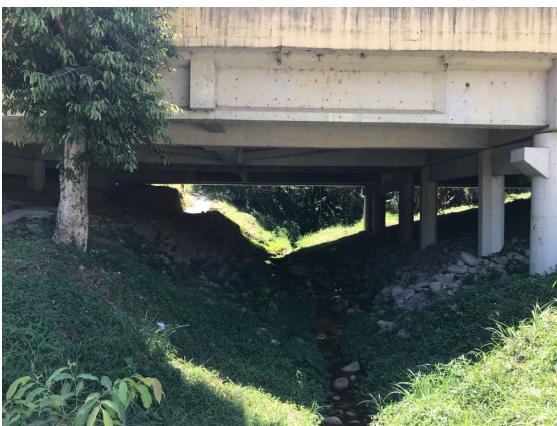
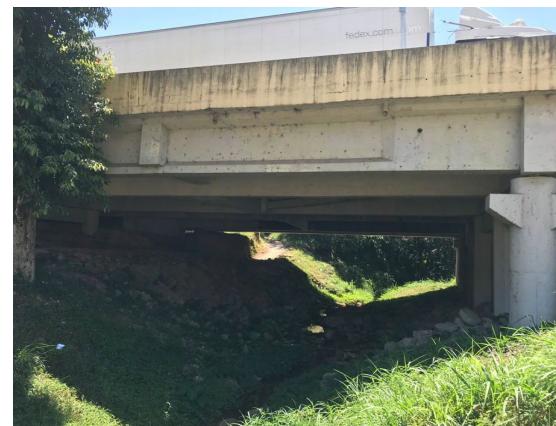
FIGURA 57 – PONTE NA RODOVIA PRESIDENTE DUTRA SOBRE O CÓRREGO DA PALHA – VISTA 01
FONTE: ACERVO DO AUTOR, 2022

FIGURA 58 – PONTE NA RODOVIA PRESIDENTE DUTRA SOBRE O CÓRREGO DA PALHA – VISTA 02
FONTE: ACERVO DO AUTOR, 2022

No levantamento de campo foi identificado que as condições atuais da travessia encontra-se em bom estado, não vendo a necessidade de reparos.

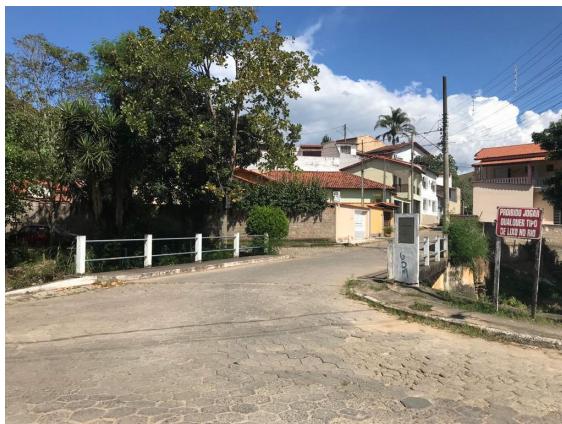
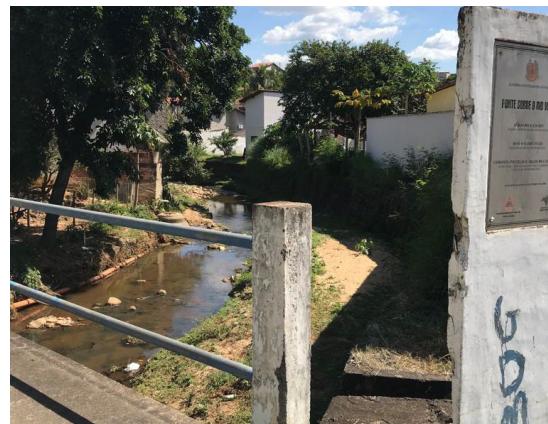
FIGURA 59 – PONTE SOBRE O RIO VERDE

FIGURA 60 – PONTE SOBRE O RIO VERDE - VISTA A MONTANTE

Com a realização da visita técnica, pode-se definir que a seção retangular da ponte é de 9,20 metros de base e 3,50 metros de altura máxima. Também foi possível identificar a presença de muitas residências localizadas próximas a interferência, nas margens do curso d'água.

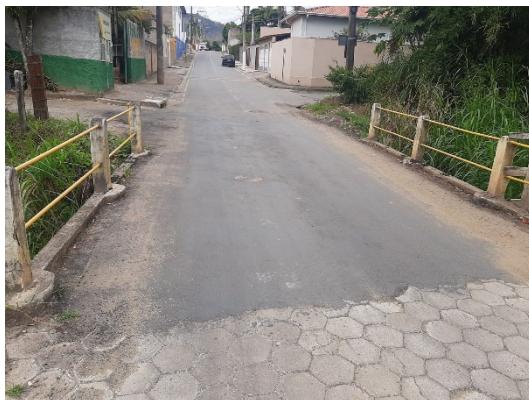
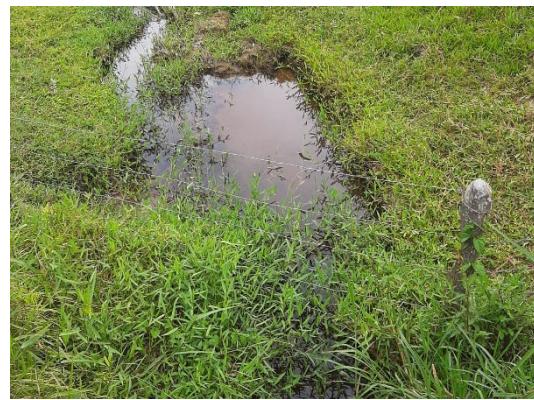
Com a realização da visita técnica, pode-se definir que a seção retangular da ponte é de 5,00 metros de base e 2,00 metros de altura máxima. Também foi possível identificar que o corpo d'água encontra-se muito assoreado e com vegetação quase cobrindo o leito.

FIGURA 63 – PONTE NA ESTRADA MUNICIPAL HAMILCAR
BEVILAQUA
FONTE: ACERVO DO AUTOR, 2022

FIGURA 64 – CURO D'ÁGUA A MONTANTE COM PRESENÇA DE
MUITA VEGETAÇÃO
FONTE: ACERVO DO AUTOR, 2022

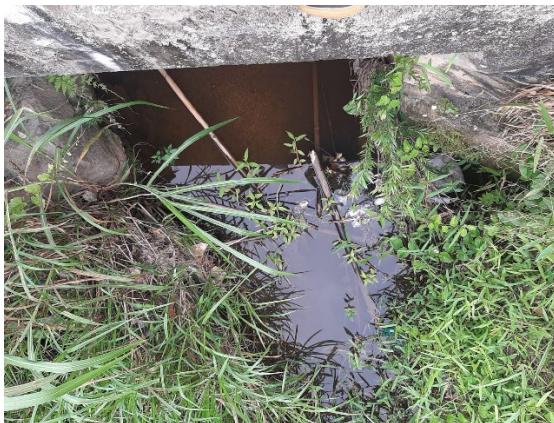
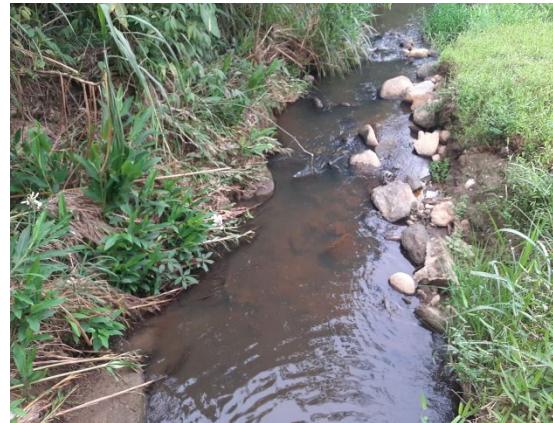
FIGURA 65 – PONTE SOBRE O RIO VERDE
FONTE: ACERVO DO AUTOR, 2022

FIGURA 66 – TRAVESSIA SOBRE O RIO VERDE - VISTA A JUSANTE
FONTE: ACERVO DO AUTOR, 2022

No dia do levantamento de campo foi constatado que as condições da estrutura da ponte existente encontravam-se precárias, apresentando risco de queda. Por esse motivo a estrutura estava interditada, proibindo a passagem de veículos.

Com a finalidade de atender a população local, até que a situação seja resolvida, o acesso está sendo realizado por meio de uma ponte provisória de madeira instalada próximo ao local da travessia.

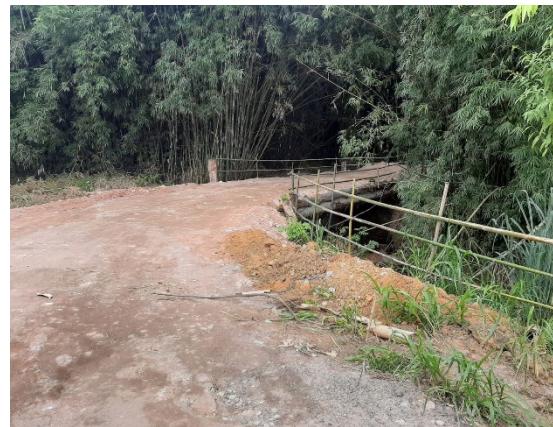
FIGURA 68 – PONTE SOBRE O RIO VERDE - VISTA A MONTANTE
FONTE: ACERVO DO AUTOR, 2022

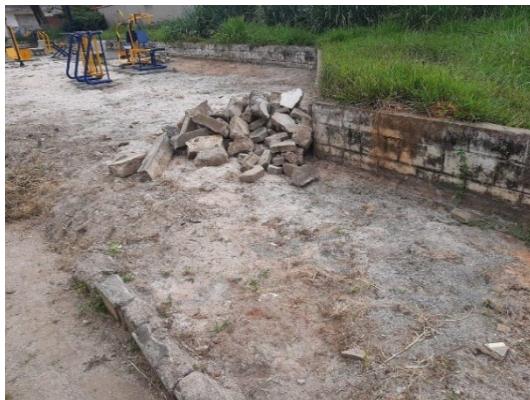
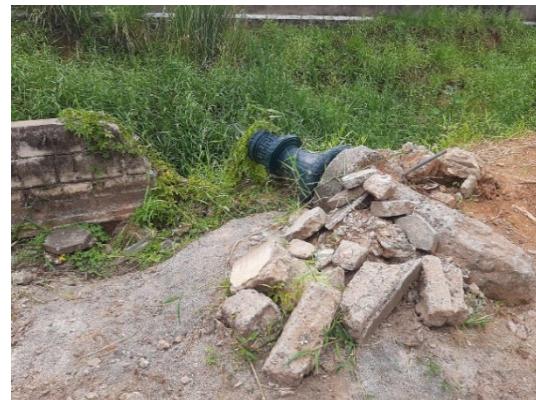
No levantamento de campo foi registrado que no local da praça ocorreu um rebaixamento de solo, causando deslocamento da canalização e danificando a tubulação existente, conforme figuras abaixo.

FIGURA 71 – ÁREA DA PRAÇA NA RUA PEDRO DA COSTA

FIGURA 72 – CONDIÇÕES DA ÁREA ONDE OCORREU

REBAIXAMENTO DE SOLO

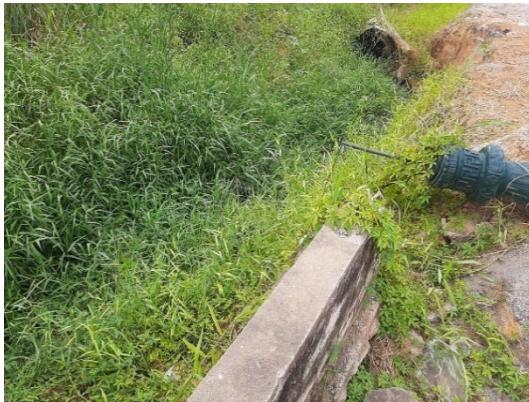
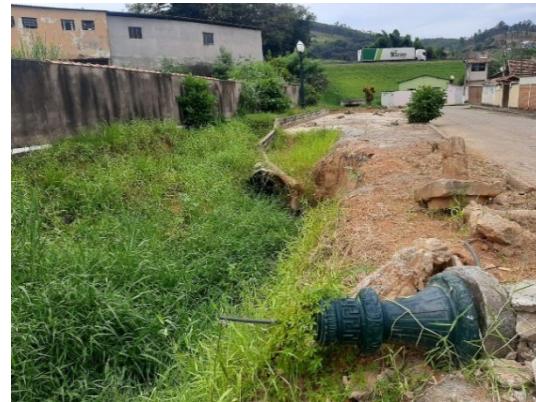
Com a ocorrência do rebaixamento de solo, parte dos tubos foram removidos do local, deixando um trecho de aproximadamente 20 metros do curso d'água exposto sobre leito natural.

FIGURA 73 – CURSO D'ÁGUA EM LEITO NATURAL DEVIDO A

REMOÇÃO DA TUBULAÇÃO – VISTA 01

FIGURA 74 – CURSO D'ÁGUA EM LEITO NATURAL DEVIDO A

REMOÇÃO DA TUBULAÇÃO – VISTA 02

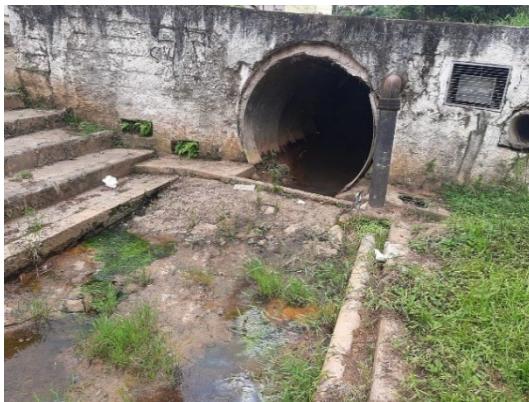
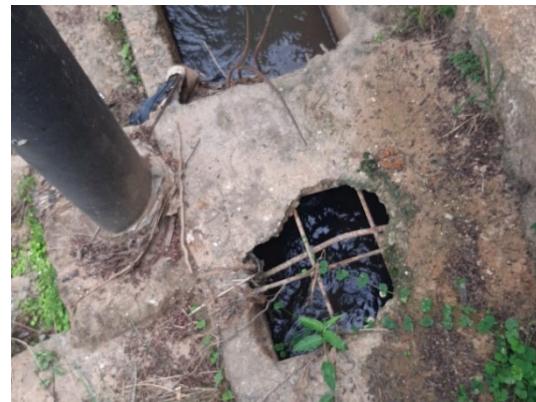
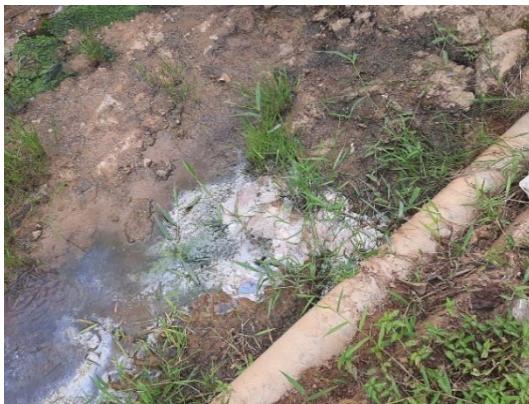
Segundo informações do servidor público municipal, a tubulação de 1,80 metros existente no local é reduzida bruscamente conduzindo a água para um tubo de 30cm de diâmetro. Esta redução dos diâmetros da tubulação foi adotada com a finalidade de permitir a passagem de pedestre na travessia localizada na Rodovia Presidente Dutra. O servidor público municipal também informou que quando acontece do tubo não suportar a vazão, o mesmo extravasa escoando pela travessia da Rodovia, momento em que a população não utiliza a mesma como passagem.

FIGURA 75 – SAÍDA DA CANALIZAÇÃO EM TUBOS COM Ø1,80M

FIGURA 76 – REDUÇÃO/CONDUÇÃO DO CURSO D'ÁGUA PARA

TUBO COM Ø30CM

FIGURA 77 – TUBULAÇÃO REDUZIDA PARA TUBO COM Ø30CM
FONTE: ACERVO DO AUTOR, 2022

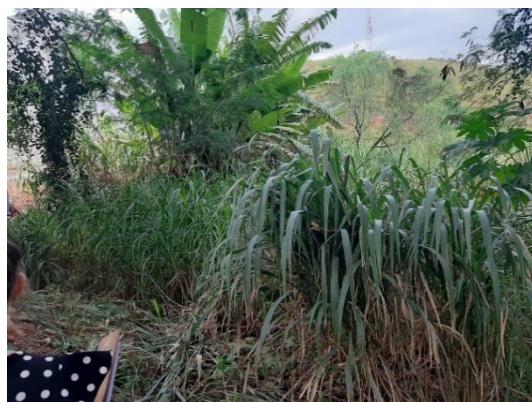
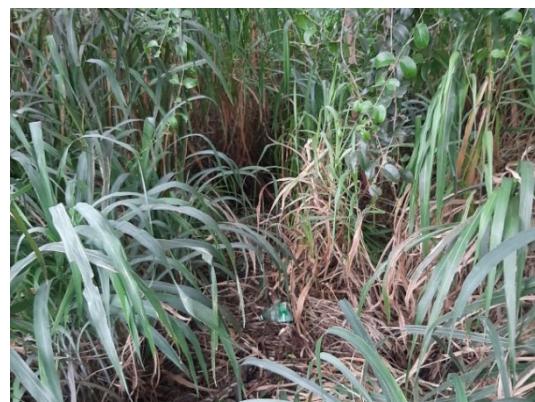
No dia da visita técnica não foi possível concluir o acesso até o local da interferência devido a grande quantidade de vegetação e ao solo próximo ao curso d'água encontrar-se muito assoreado.

FIGURA 81 – ÁREA PRÓXIMA A INTERFERÊNCIA INACESSÍVEL COM MUITA VEGETAÇÃO

FIGURA 82 – PRESENÇA DE MUITA VEGETAÇÃO

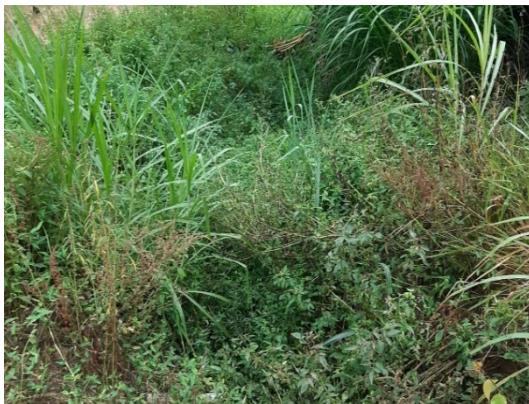
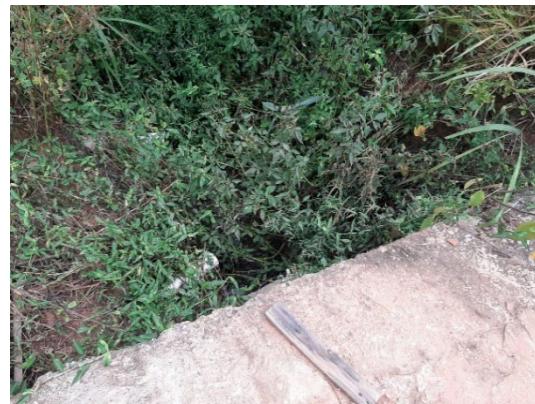
FIGURA 83 – TRAVESSIA EM TUBO DE CONCRETO – VISTA 1
FONTE: ACERVO DO AUTOR, 2022

FIGURA 84 – TRAVESSIA EM TUBO DE CONCRETO – VISTA 2
FONTE: ACERVO DO AUTOR, 2022

Com a realização da visita técnica foi possível identificar que a seção encontra-se muito assoreada e com vegetação quase cobrindo o leito do córrego, além do lançamento de efluentes sanitário das residências que estão localizadas próximas a margem.

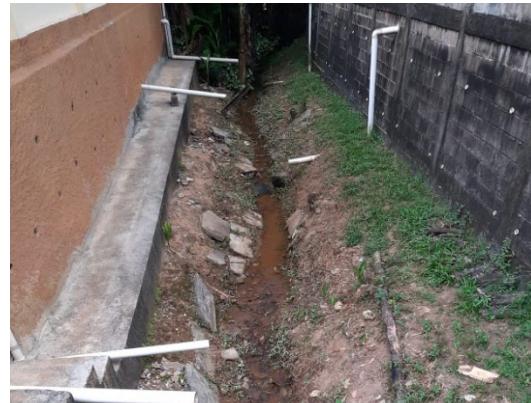
FIGURA 88 – LANÇAMENTO DE EFLuentes SANITÁRIO

Com a realização da visita técnica foi possível identificar a existência de residências localizadas nas margens do curso d'água, assim como foi identificado que o córrego recebe o lançamento de efluentes sanitários.

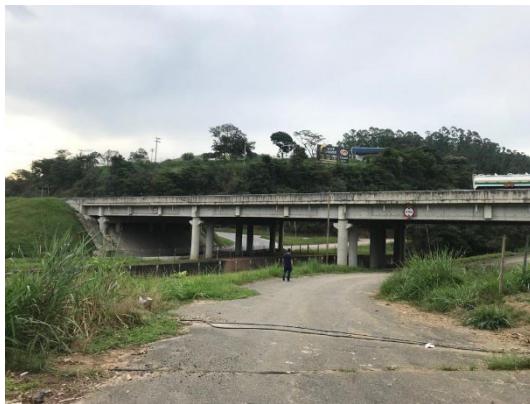
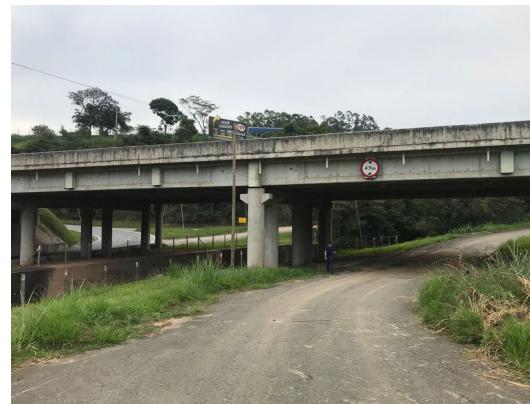
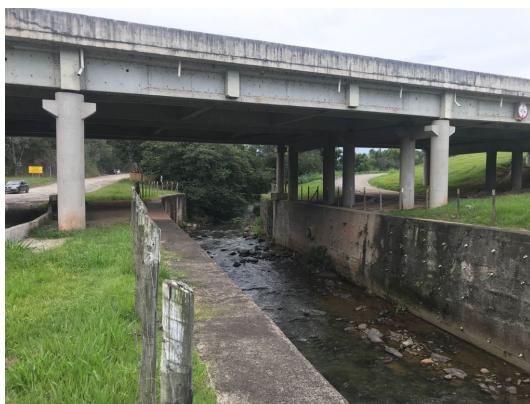
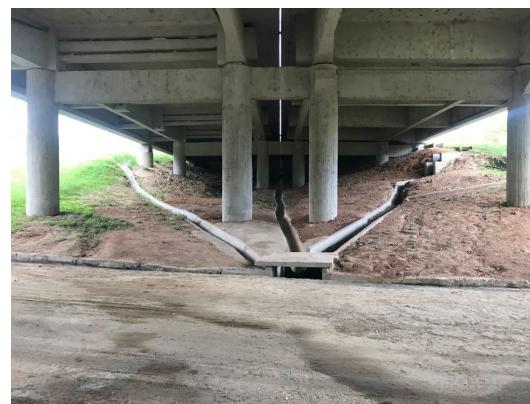
FIGURA 91 – PONTE NA RODOVIA PRESIDENTE DUTRA SOBRE O
RIO DAS CRUZES- VISTA 01
FONTE: ACERVO DO AUTOR, 2022

FIGURA 92 – PONTE NA RODOVIA PRESIDENTE DUTRA SOBRE O
RIO DAS CRUZES- VISTA 02
FONTE: ACERVO DO AUTOR, 2022

FIGURA 93 – PONTE NA RODOVIA PRESIDENTE DUTRA SOBRE O
RIO DAS CRUZES- VISTA 01
FONTE: ACERVO DO AUTOR, 2022

FIGURA 94 – PONTE NA RODOVIA PRESIDENTE DUTRA SOBRE O
RIO DAS CRUZES- VISTA 02
FONTE: ACERVO DO AUTOR, 2022

No levantamento de campo foi identificado que as condições atuais da travessia encontra-se em bom estado, não vendo a necessidade de reparos.

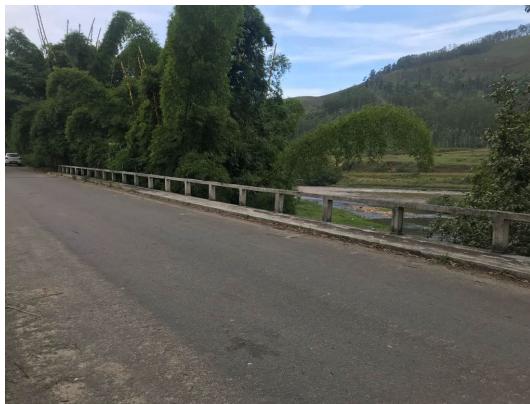
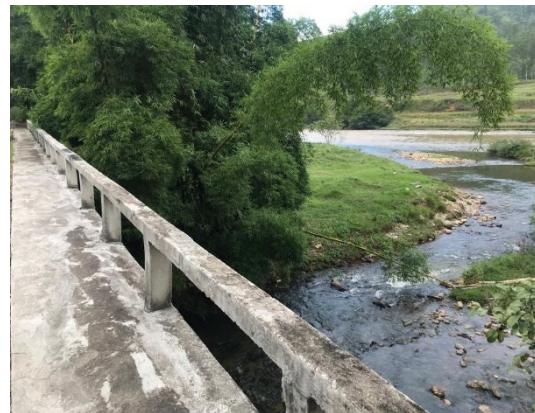
FIGURA 95 – PONTE SOBRE O RIO DAS CRUZES
FONTE: ACERVO DO AUTOR, 2022

FIGURA 96 – PONTE SOBRE O RIO DAS CRUZES PRÓXIMO A SUA FOZ NO RIO PARAÍBA
FONTE: ACERVO DO AUTOR, 2022

Com a realização da visita técnica, pode-se definir que a seção retangular da ponte é de 60,00 metros de base e 8,00 metros de altura máxima. Também foi possível identificar que a ponte apresenta-se em boas condições de uso, com uma pavimentação em bom estado e guarda corpos bem conservados.

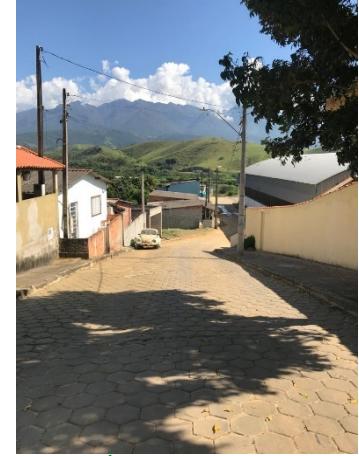
Áreas com Risco de Inundação	Bacia Hidrográfica	Descrição	Coordenadas	Relatório Fotográfico
A1	10 – Córrego São Roque	<p>A Área 01 localiza-se na rua José Basílio, bairro da Figueira. Nessa área ocorre alagamento, pois o local apresenta topografia bastante acidentada aumentando a intensidade do escoamento superficial. Assim, devido a insuficiência de dispositivos de drenagem na via, a água pluvial fica temporariamente acumulada na parte com baixa declividade do terreno.</p>	22°33'0.40"S e 44°47'26.90"O.

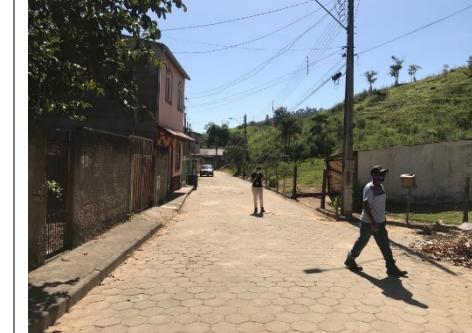
FIGURA 108 – ÁREA 02 – RISCO DE INUNDAÇÃO FONTE: ACERVO DO AUTOR, 2022

FIGURA 107 – ÁREA 01 – RISCO DE INUNDAÇÃO FONTE: ACERVO DO AUTOR, 2022
A2	11 - Sem Nome 05	<p>A Área 02 localiza-se na R. Expedicionário Laudelino Nogueira da Silva, no bairro Figueira. Na área também ocorre risco de alagamento devido a carência de dispositivos de drenagem e a alta declividade, que contribui para o acúmulo de água pluvial na parte baixa do terreno.</p>	22°32'55.68"S e 44°47'16.32"O

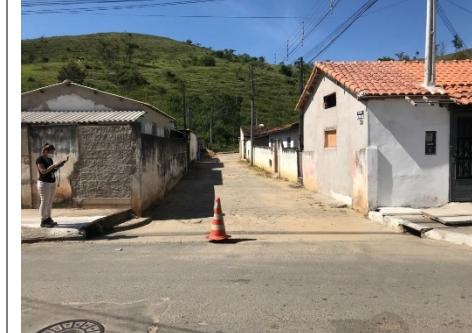
Áreas com Risco de Inundação	Bacia Hidrográfica	Descrição	Coordenadas	Relatório Fotográfico
A3	11 - Sem Nome 05	<p>A área 03 localiza-se entre as ruas Expedicionário Laudelino Nogueira da Silva, José Messias de Paula França e Casas Iafan, no bairro Figueira.</p> <p>Na área também há problemas de alagamento, pois o volume de água pluvial conduzido pelos morros é direcionado para as vias citadas acima e, devido à alta declividade ocorre o aumento da intensidade do escoamento, além disso, a área ainda apresenta dispositivos de drenagem insuficientes para que a água escoe e não fique acumulada na via.</p>	22°32'53.07"S e 44°47'14.76"O

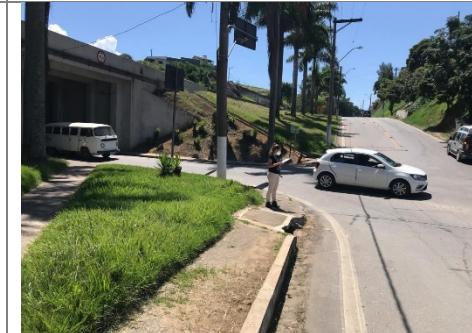
<p>FIGURA 110 – ÁREA 04 - RISCO DE INUNDAÇÃO FONTE: ACERVO DO AUTOR, 2022</p>

<p>FIGURA 109 – ÁREA 03 - RISCO DE INUNDAÇÃO FONTE: ACERVO DO AUTOR, 2022</p>
A4	8 – Rio verde	<p>A área 04 corresponde ao túnel localizado sob a Rodovia Presidente Dutra, localizado entre as ruas Av. Virgílio Camargo da Silva e R. Custódio Martins.</p> <p>O Túnel encontra-se em uma cota mais baixa, favorecendo a ocorrência de alagamentos decorrentes da concentração de águas pluviais em eventos meteorológicos extremos. Além disso, a drenagem local é insuficiente para coletar e transportar essas águas.</p>	22°32'11.71"S e 44°46'19.04"O

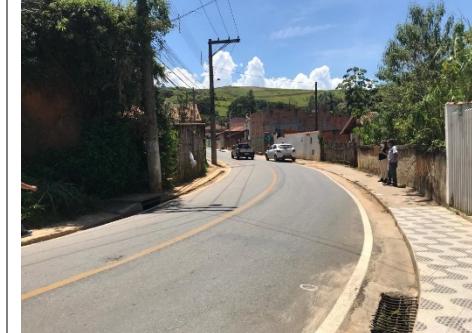
Áreas com Risco de Inundação	Bacia Hidrográfica	Descrição	Coordenadas	Relatório Fotográfico
A5	8 – Rio verde / 7- Sem Nome 04	<p>A área 05 localiza-se na R. Maj. Constantino, no centro.</p> <p>No local foram relatados eventos de alagamentos decorrentes da concentração de águas pluviais durante eventos meteorológicos extremos.</p> <p>A via encontra-se em área demenor elevação do terreno e apresenta insuficiênciam de drenagem no local, favorecendo as ocorrências no local.</p>	22°32'17.17"S e 44°46'13.22"O

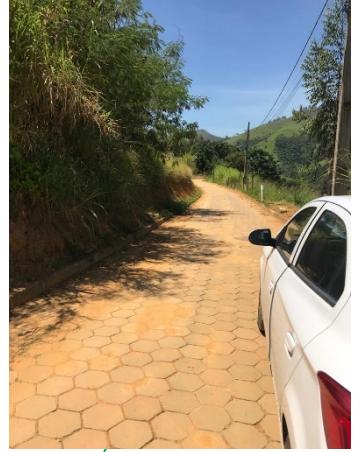
<p>FIGURA 112 – ÁREA 06 - RISCO DE INUNDAÇÃO FONTE: ACERVO DO AUTOR, 2022</p>

<p>FIGURA 111 – ÁREA 05 - RISCO DE INUNDAÇÃO FONTE: ACERVO DO AUTOR, 2022</p>
A6	8 – Rio verde / 7- Sem Nome 04	<p>A Área 06 localiza-se na rua Benedito Duarte, bairro Santo Antônio.</p> <p>No local ocorre risco de inundação, pois a água pluvial é conduzida até o final da via que não dispõe de dispositivo para a saída da vazão.</p>	22°32'5.17"S e 44°46'5.86"O

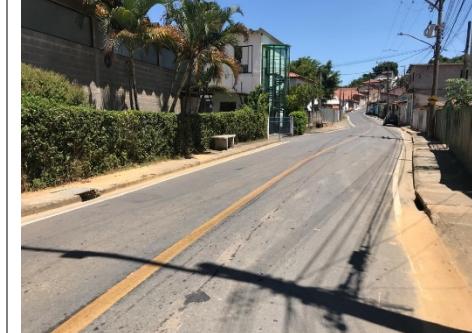
FIGURA 113 – ÁREA 07 - RISCO DE INUNDAÇÃO
 FONTE: ACERVO DO AUTOR, 2022

Áreas com Risco de Inundação	Bacia Hidrográfica	Descrição	Coordenadas	Relatório Fotográfico
A7	7- Sem Nome 04 / Sem Nome 03	<p>A Área 07 localiza-se na R. Corifeu de Azevedo Marques, no Centro do município. Nesse local o córrego Sem Nome 04 percorre um trecho canalizado sob a rodovia Presidente Dutra e as residências localizadas na R. Corifeu de Azevedo Marques.</p> <p>O córrego recebe a contribuição das águas pluviais conduzidas superficialmente da via e da rodovia, entretanto, a galeria não suporta a vazão visto que se encontra subdimensionada, ocorrendo inundação nesse trecho.</p> <p>Além disso, em outros pontos das vias há ocorrência de alagamento, pois a rede de drenagem que recebe a água conduzida superficialmente não suporta a vazão coletada.</p>	22°32'12.49"S e 44°45'53.38"O

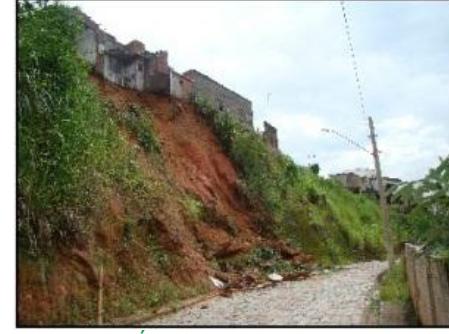
<p>FIGURA 117 – ÁREA 01 – RISCO DE DESLIZAMENTO FONTE: IPT, 2013</p>

Áreas com Risco de Deslizamento	Bacia Hidrográfica	Descrição	Coordenadas	Relatório Fotográfico
A1	7- Sem Nome	<p>A Área 01 localiza-se em área urbana, na rua Lucrécio Bueno Quintanilha, Centro, bairro que possui baixa densidade ocupacional e equipamentos públicos instalados.</p> <p>Trata-se de porção de encosta com alta declividade, ocupada por moradias no topo do talude de corte. Há grande quantidade de evidências de movimentação, destacando-se as trincas e fissuras nas moradias e no terreno, degraus de abatimento e recente cicatriz de escorregamento. A rua foi executada a partir de cortes na encosta, com alturas que chegam até 15 m e aterros lançados sobre os taludes, que possuem alturas da ordem de 2 m.</p> <p>Foi registrado deslizamento, em talude de corte e aterro, envolvendo pequenos volumes de solo e raio de alcance, mas com destruição parcial de moradia. A área é monitorada durante o Plano Preventivo de Defesa Civil (PPDC), pois, frequentemente, apresenta evolução e/ou surgimento de trincas e degraus de abatimento na encosta vegetada e no pavimento da via de acesso.</p>	22°32'12.55"S e 44°46'1.81"O

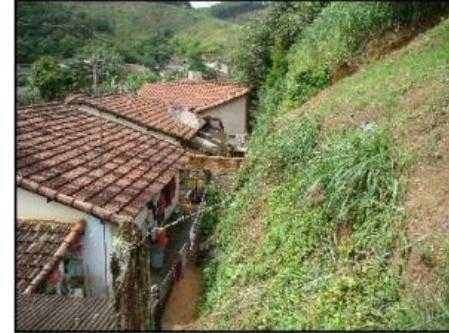
<p>FIGURA 118 – ÁREA 02 – RISCO DE DESLIZAMENTO FONTE: IPT, 2013</p>

A2	7- Sem Nome	<p>A Área 02 comprehende setor de risco localizado nas proximidades da Rua Antônio Cirino Filho, bairro que possui alta densidade ocupacional e equipamentos públicos instalados.</p> <p>Trata-se de porção de encosta com alta declividade, ocupada parcialmente por moradias. Os lotes foram executados a partir de cortes na encosta, com alturas que chegam até 15 m e aterros lançados sobre os taludes, que possuem alturas da ordem de 2 m. A encosta natural, no geral, possui altura da ordem de 15 m e inclinações da ordem de 30°. Foi registrado deslizamento, em talude de aterro, envolvendo pequenos volumes de solo e raio de alcance, atingindo parte de moradia localizada na base do talude. A área é monitorada durante o PPDC, pois, frequentemente, apresenta evolução e/ou surgimento de trincas e degraus de abatimento na encosta vegetada e no pavimento da via de acesso.</p>	22°32'15.43"S e 44°46'12.83"O

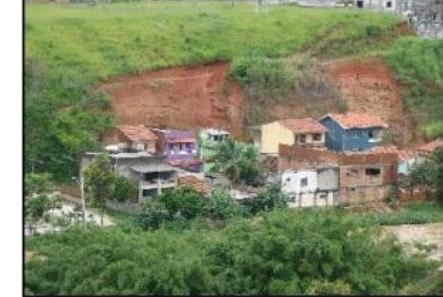
<p>FIGURA 119 – ÁREA 02 – RISCO DE DESLIZAMENTO FONTE: IPT, 2013</p>

Áreas com Risco de Deslizamento	Bacia Hidrográfica	Descrição	Coordenadas	Relatório Fotográfico
A3	9 – Córrego São João	<p>A Área 03 comprehende setor de risco localizado no bairro Recanto dos Pássaros. O local possui alta densidade ocupacional e equipamentos públicos instalados. Trata-se de porção de encosta com alta declividade, ocupada por moradias construídas a partir de cortes na encosta, com alturas que chegam até 12 m e inclinações da ordem de 400. A encosta natural, no geral, possui altura da ordem de 15 m e inclinações da ordem de 40°.</p> <p>Foi registrado deslizamento, em taludes de corte, envolvendo pequenos volumes de solo e raio de alcance atingindo parte de moradia localizada na base do talude. A área é monitorada durante o PPDC, pois, frequentemente, apresenta evolução e/ou surgimento de trincas e degraus de abatimento na encosta vegetada e no pavimento da via de acesso.</p>	22°32'32.23"S e 44°46'46.51"O

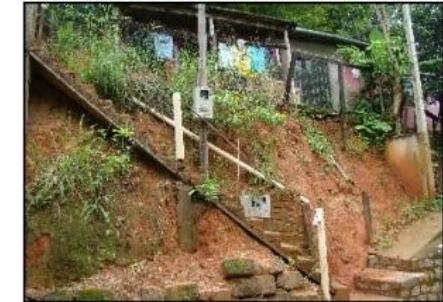
A4	8 – Rio Verde	<p>A Área 04 comprehende setor de risco localizado no bairro Santo Antônio, área que possui baixa densidade ocupacional e equipamentos públicos instalados. Trata-se de porção de encosta com alta declividade, ocupada por moradias. A rua Eduardo Lins Prado foi executada a partir de cortes na encosta, com alturas que chegam até 10 m e inclinações de 400 a sub verticais.</p> <p>Foi registrado pequeno deslizamento, em taludes de corte, envolvendo pequenos volumes de solo e raio de alcance.</p>	22°32'7.16"S e 44°46'17.85"O

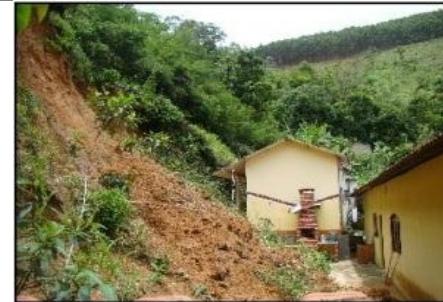
<p>FIGURA 121 – ÁREA 05 – RISCO DE DESLIZAMENTO FONTE: IPT, 2013</p>

<p>FIGURA 120 – ÁREA 04 – RISCO DE DESLIZAMENTO FONTE: IPT, 2013</p>
A5	18 – Córrego Fórum	<p>A Área 05 comprehende setor de risco localizado atrás do edifício do Fórum do município, área que possui baixa densidade ocupacional e equipamentos públicos instalados. Trata-se de porção de encosta com alta declividade, com a base do talude ocupada por moradias de alvenaria, com bom padrão construtivo. Os lotes foram executados a partir de cortes na encosta, com alturas que chegam até 10 m e inclinações da ordem de 700. A encosta natural, no geral, possui altura da ordem de 45 m e inclinações da ordem de 40°.</p> <p>Foi registrado deslizamento, em talude de corte, envolvendo pequenos volumes de solo e raio de alcance atingindo parte de moradia localizada na base do talude.</p>	22°32'29.17"S e 44°46'13.70"O
